Burgfreunde Kollenburg e.V.

Newsletter Nr. 13/2020

Burgruine Kollenburg in Collenberg, Baubeobachtungen

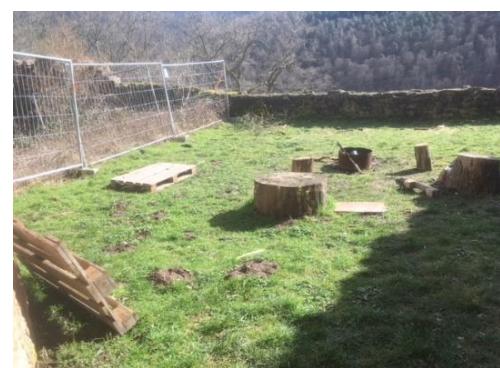
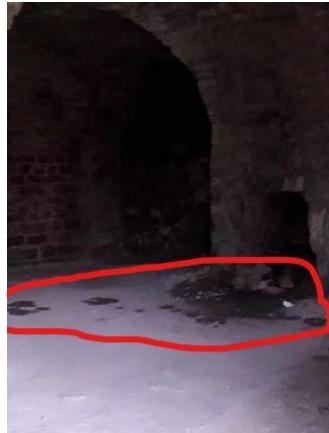
Zum wiederholten Mal haben, offensichtlich verhaltengestörte, Besucher ihren Saustall hinterlassen. Um eine illegale Feuerstelle herum verstreut findet sich der Müll einschließlich Konserve und angekohlten Plastikflaschen etc.. Was ist eigentlich so schwer daran, einen Platz so sauber zu verlassen, wie man diesen vorgefunden hat?

Feuer auf der Kollenburg ist übrigens nicht erlaubt!
Durch Feuer auf der Kellerdecke (über dem Gewölbe) wurde die darunterliegende Abdichtungsfolie so beschädigt, dass nun wieder Wasser durch die Gewölbedecke dringt.

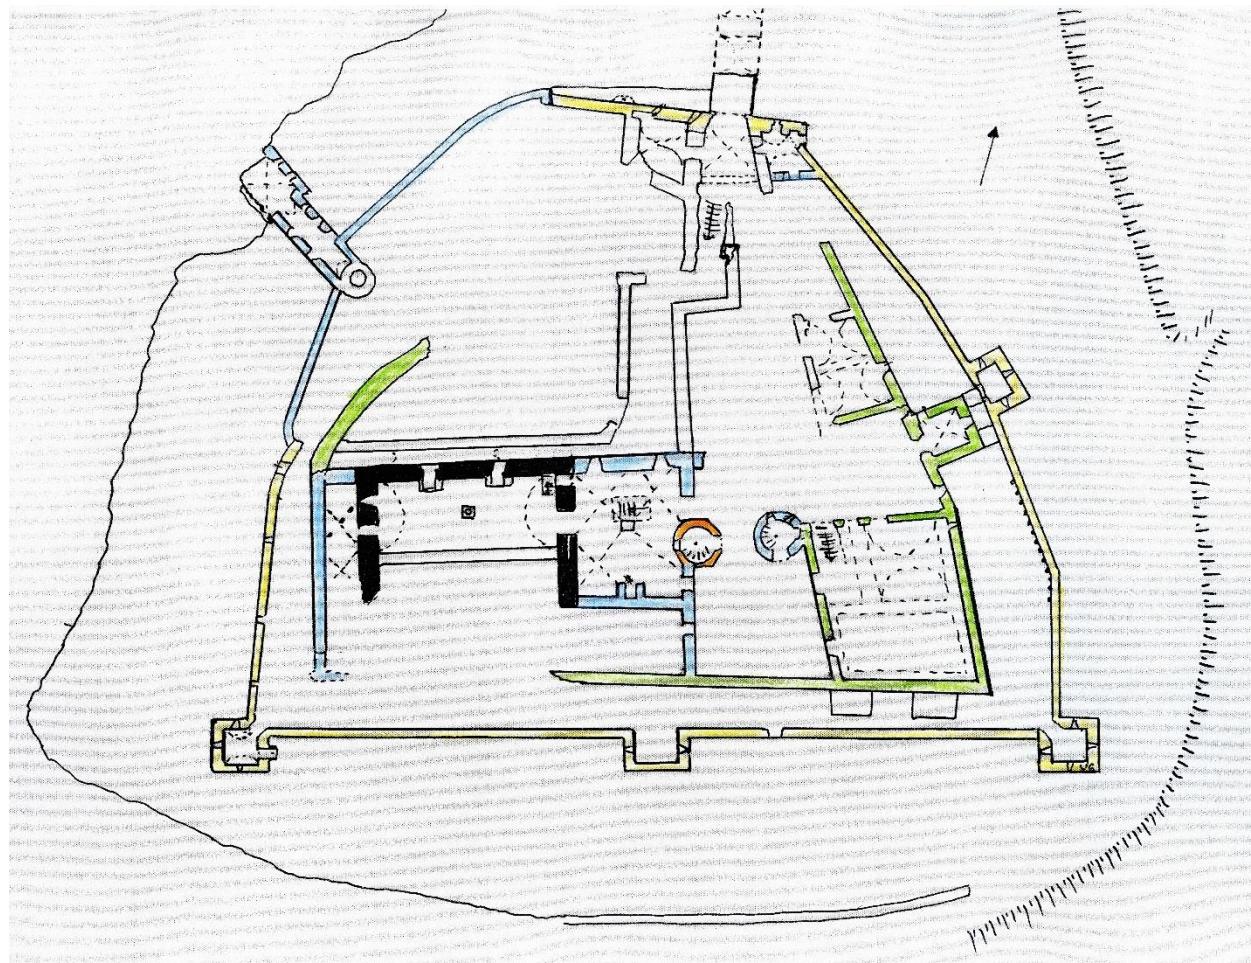
von Prof. Dr. G. Ulrich Großmann entwickelten ersten Baualtersplan (schwarz: Kernbau 2. Hälfte 13./1. Hälfte 14. Jahrhundert; grün: Bauphase(n) zwischen Mitte 14. und Mitte 15. Jahrhundert, gelb: grob Mitte 15. Jahrhundert, blau: um 1500, rot (nur Treppenturm Westbau) um 1530, ohne Farbe: Haupttor 1609).

Die Bauphasen des späteren 14 bis beginnenden 16. Jahrhunderts liegen wahrscheinlich dicht(er) beieinander und ihre Abfolge ist komplizierter.
